**Inventario y propuesta de puesta en valor del patrimonio geológico-
minero de las minas del Macizo Central de los Picos de Europa
(Cantabria)**

Rafael Jordá Bordehore

Madrid, 2016

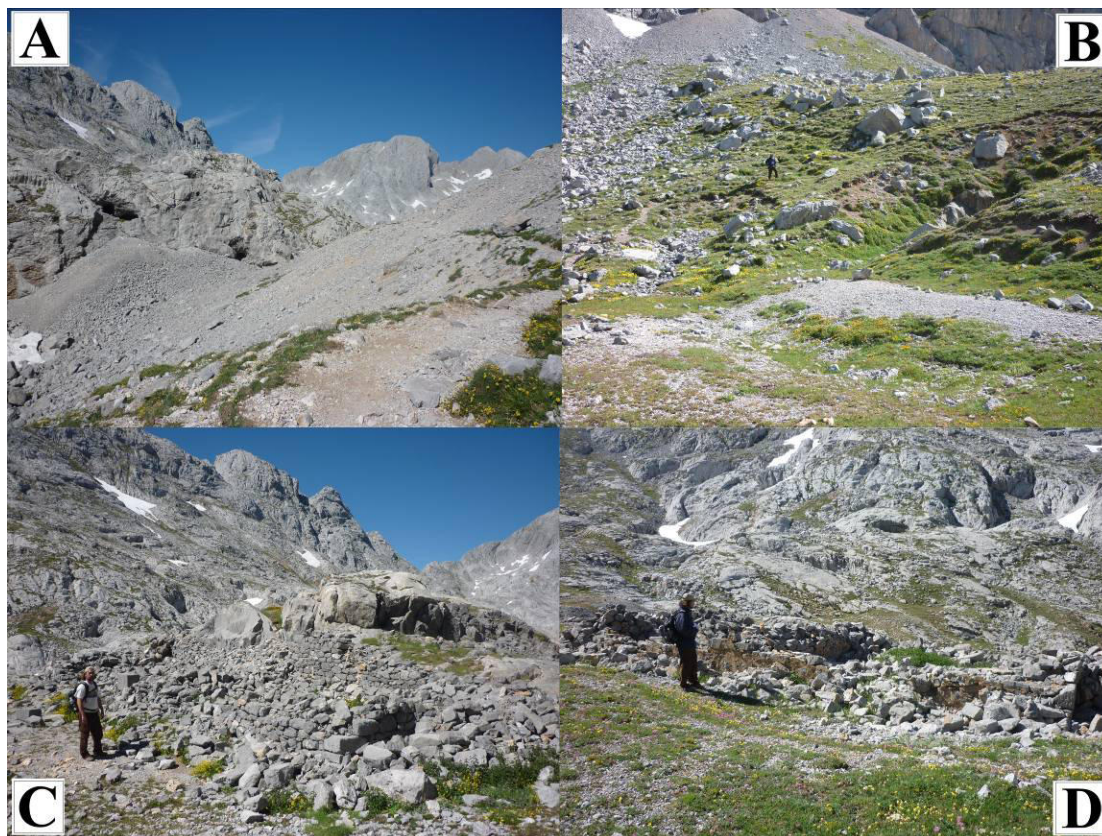
Al coronar el collado y a una altura cercana a los 1950 metros se encuentran los restos del casetón de Liordes, de los que solo se conservan la parte inferior de los muros (Figura 104). Abundan en toda esta zona pequeñas construcciones, situadas principalmente en las zonas llanas, donde debía tratarse el mineral de las minas. También están presentes algunos restos de utensilios mineros como vagonetas.

Figura 104: Trabajos de menor entidad en la falla de Liordes a la altura del collado (A) y en la parte baja hacia la vega (B). Edificaciones, casetón de Liordes (C) y construcción en la zona de tratamiento del mineral (D).

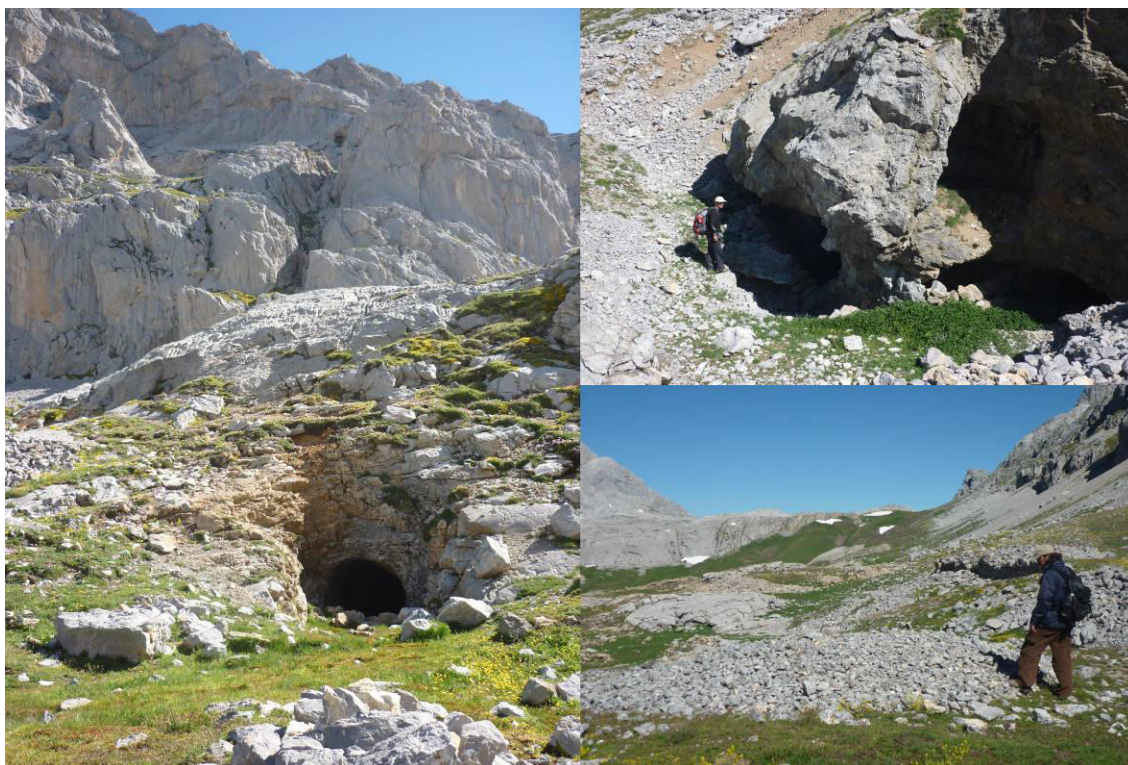
En la base del pico de la Padiorna, y a escasos metros al sur de la falla de Liordes, se sitúan los principales trabajos de este sector (Figura 105). La mina San José está constituida por una zona inicial de trabajos a cielo abierto, a modo de gran zanja de unos 50 metros de recorrido y hasta 6 metros de alto, de la que parten una serie de galerías que conducen a un plano inclinado con una explotación tipo cámaras y pilares formada por varios niveles de explotación, de unos 50 metros de potencia. La profundización de la misma debió dar lugar a la necesidad de construir una galería de arrastre (de dirección N045), en la actualidad inundada en los primeros metros, que se

En la parte exterior de esta galería se aprecia una zona de tratamiento del mineral, con presencia de escorias de fundición y acopios de mineral seleccionado, constituidos casi en su totalidad por esfalerita, con algo de galena, calcopirita, pirita y calaminas.

Figura 105: Mina San José. A la izquierda galería de arrastre con el pico de la Padiorna al fondo. A la derecha arriba, acceso a las labores y abajo, acopios de mineral en la zona de tratamiento.

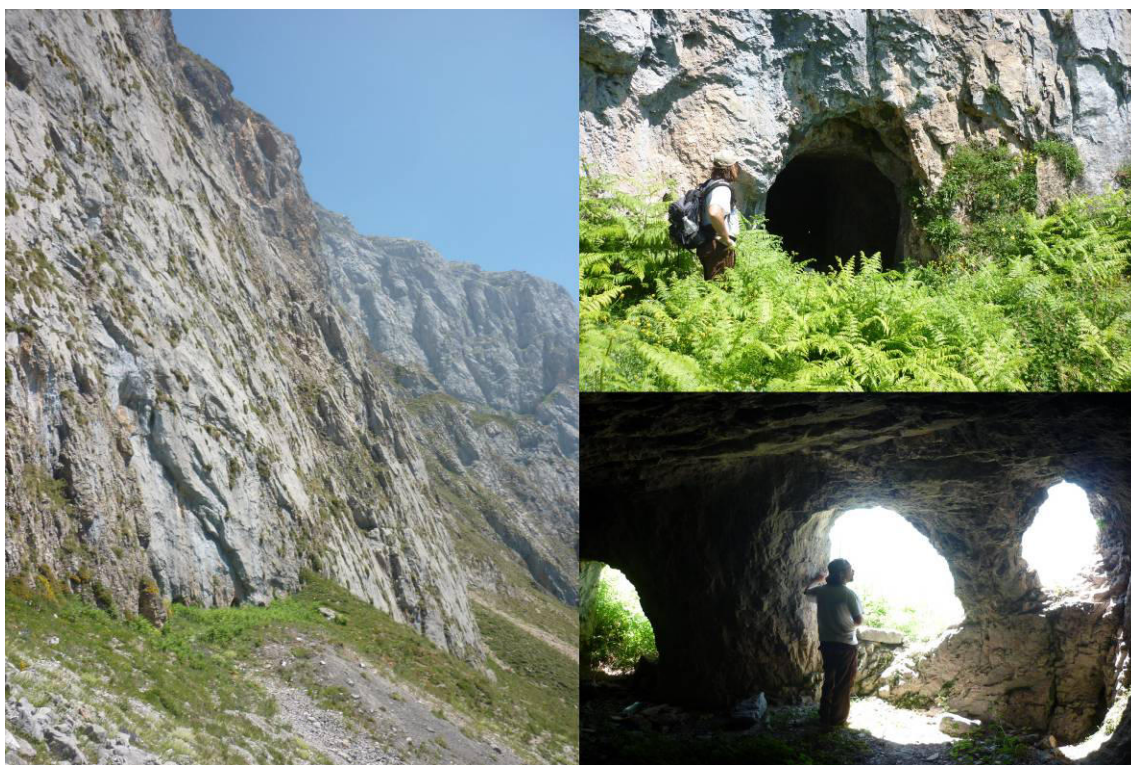
La primera explotación (Figura 106) presenta bastantes incógnitas, ya que se trata de la segunda galería minera de mayor longitud del Macizo Central (tras la de Las Mánforas) y en todo su recorrido no se aprecian frentes de explotación ni filones mineralizados. Con una dirección casi N-S no presenta desviaciones significativas, por lo que es difícil asumir la utilidad real de la misma (exploración o quizás incluso especulativa). Ni en la pared exterior ni en las escombreras se aprecian evidencias que indicasen que se trata de una zona mineralizada. Tampoco se observa el contacto entre dolomías y calizas como es típico en todas las labores estudiadas, ni existen fracturas destacables. En el acceso a la misma en la margen derecha de la galería se encuentra una sala excavada con 3 ventanas y una puerta abiertas hacia el exterior que podrían tener el uso de vivienda o polvorín. El interior de esta galería se describe en el capítulo de exploraciones subterráneas. La parte superior de las escombreras se encuentran cubiertas por vegetación.

Figura 106: Labores mineras situadas en la pared del circo de Fuente Dé, en la vertical de la bifurcación de los caminos que conducen a Liordes y a la mina principal de Fuente Dé.

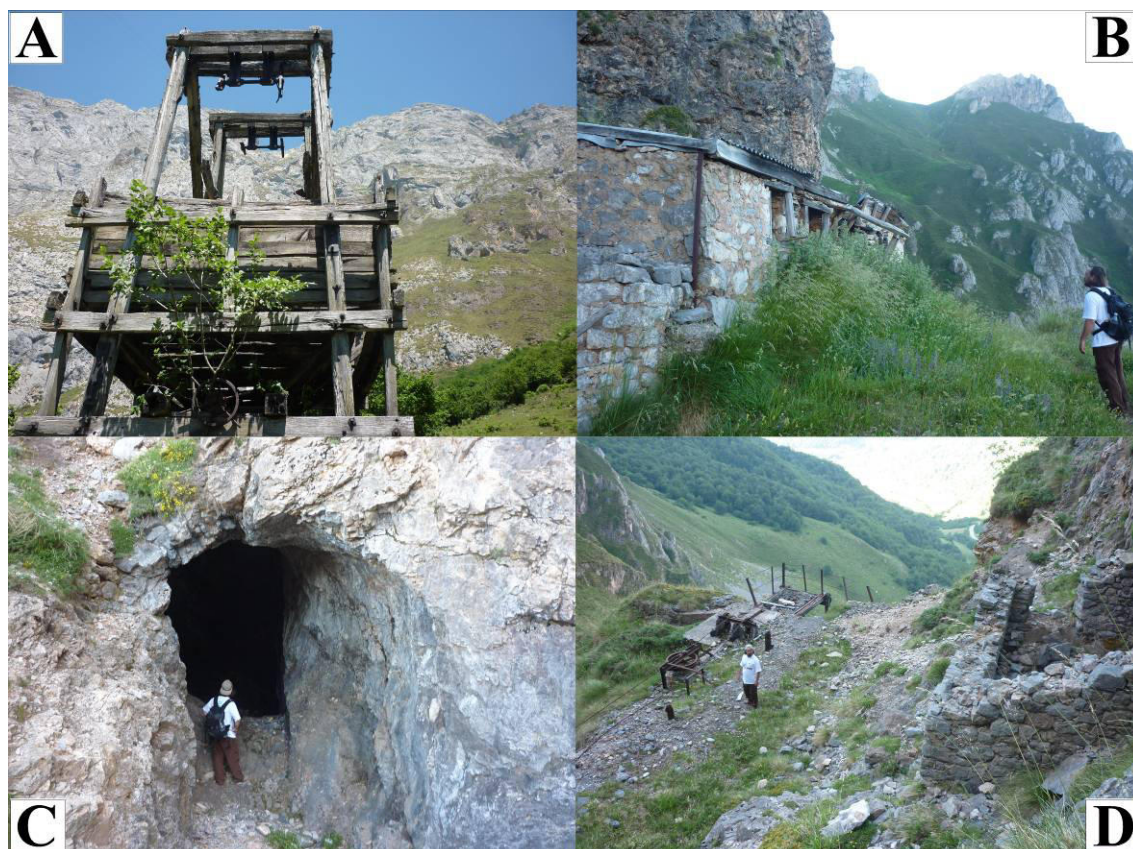
En total se han identificado 3 escombreras, 1 zanja, 4 galerías, 4 edificaciones y un camino (Figura 108 y Tabla 19). En general, el riesgo de la zona es alto, no tanto por los propios elementos mineros, sino por la ubicación de los trabajos en una pared casi vertical con una caída cercana a los 200 metros en el caso de la mina Ya Salió. El principal valor patrimonial viene derivado de la existencia de los restos del cable, tanto los de la parte inferior como los de la zona de las labores, en un estado de conservación bueno teniendo en cuentas los años en desuso y sin mantenimiento alguno.

Figura 107: Elementos mineros de la mina Ya Salió. A: parte inferior del cable (ED1). B: viviendas de los mineros (ED2). C: acceso a las minas por la galería G3. D: parte superior del cable (ED4) y edificación ED3.

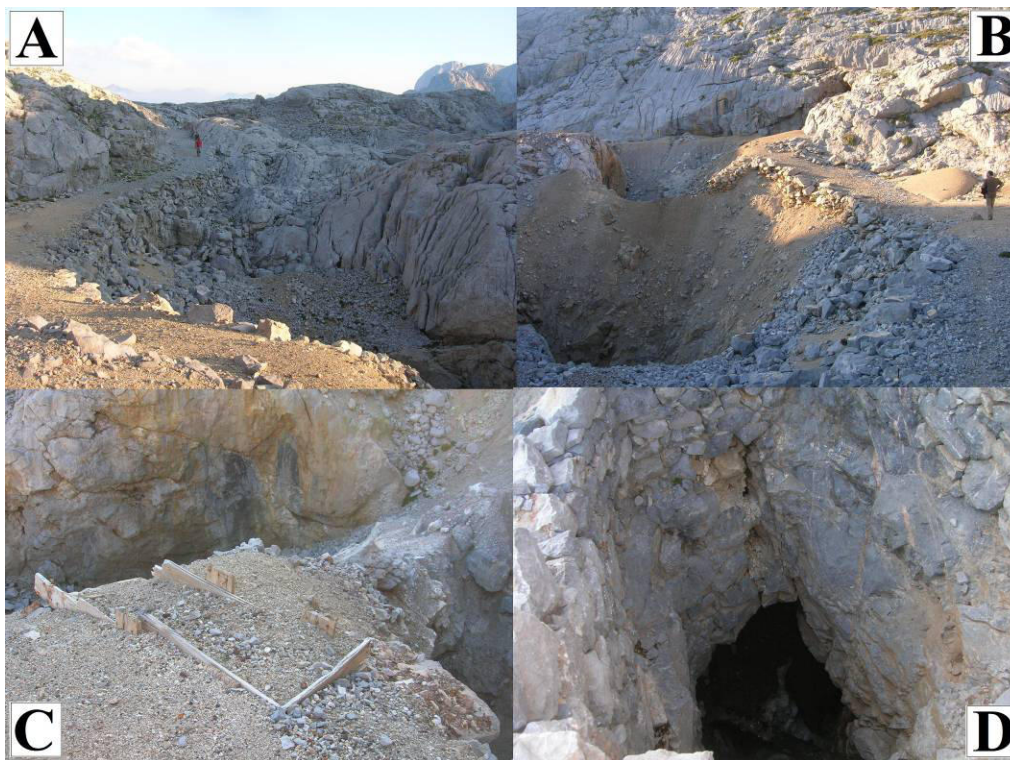
Hacia la parte superior se emplazan varios pozos de alto riesgo, algunos de los cuales conectan con el recorrido interior de la mina de Las Gramas (P7, P8, P9, P10 y P13, así como la galería G4); el pozo P13, es el acceso actual a ese recorrido y es el ensanchamiento de una sima kárstica. En cuanto a las escombreras en esta parte alta, destaca la presencia de escorias de fundición en la E11. En las proximidades de esta zona, una bifurcación de C2 conduce a un

Figura 109: Camino C2 en la parte superior de Las Gramas (A). Pozo P8 (B) y pozos contiguos (C y D) con los restos de la estructura de un torno (P10), ambos en la parte superior.

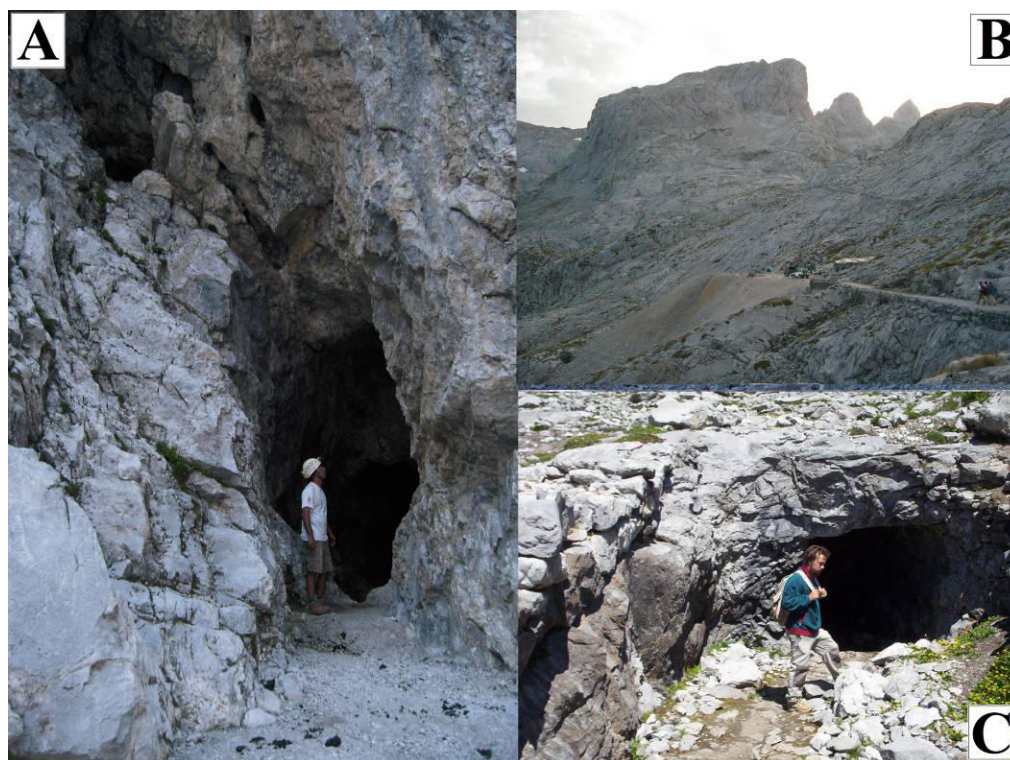
En la parte inferior de Las Gramas destacan la gran escombrera E18 con presencia de minerales (esfalerita principalmente), entre fragmentos de calizas con crinoideos. La galería G5 funcionaba como galería de arrastre o transporte (que además conserva huellas de travesaños de la vía), siendo uno de los principales recorridos subterráneos del Macizo Central, con la espectacularidad de que en la misma se localizan varios soplaos, conectando uno de ellos con Las Gramas Superior. Se localizan también en la parte baja dos galerías mineras ya sin conexión entre ellas (G6 y G7). En la zona se conservan restos de edificaciones en muy mal estado, quedando en pie tan solo parte de los muros laterales (Figura 110).

Figura 110: A: galería G1 en la Vueltona; B: camino y escombreras en Las Gramas inferior; C: galería G5.

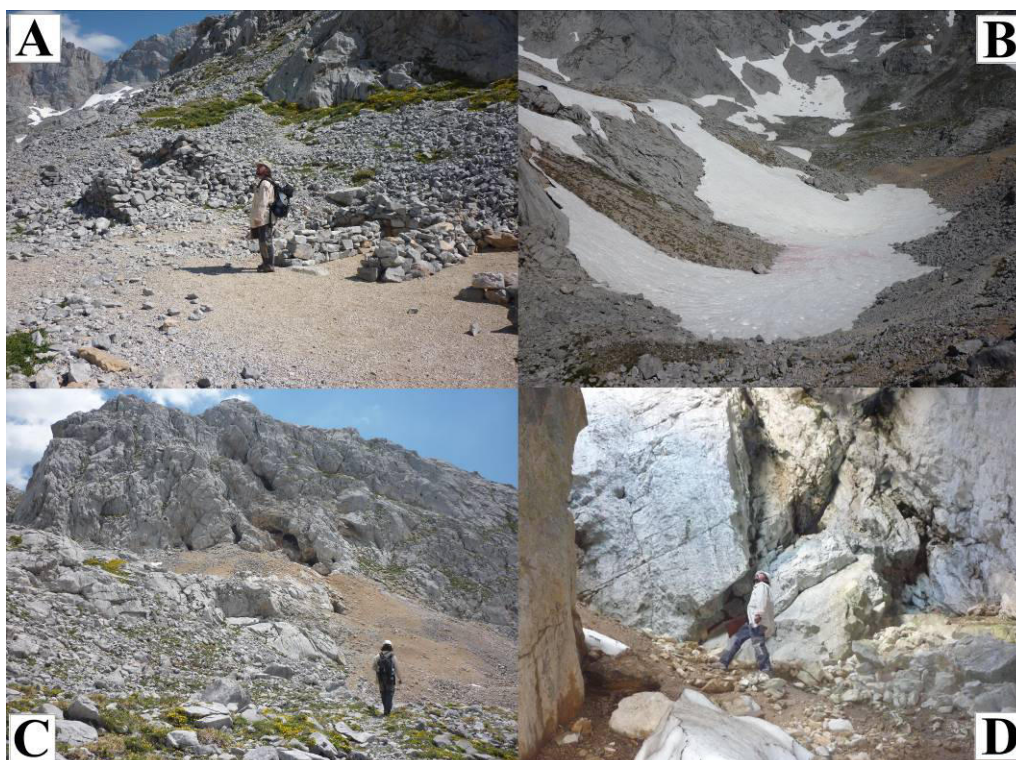
Al llegar al collado de Fuente Escondida se encuentran los restos de una antigua planta de tratamiento en la que se trabajaba tanto el material explotado en Altaiz como el de Hoyo sin Tierra (imagen A de la Figura 114). Dispersos por el collado se aprecian fragmentos escoriáceos. Las labores de esta zona son principalmente pequeños trabajos de interior continuando vetas explotadas inicialmente en superficie. El volumen de las escombreras nos da una idea de las pequeñas dimensiones de las minas (imagen C de la Figura 114).

Figura 114: Labores de Hoyo sin Tierra: A: planta de tratamiento en el collado de Fuente Escondida. B: panorámica de Hoyo sin Tierra con las labores a la derecha. C: escombreras. D: sala en el interior de la galería G2, que conecta con los pozos P2 y P3.

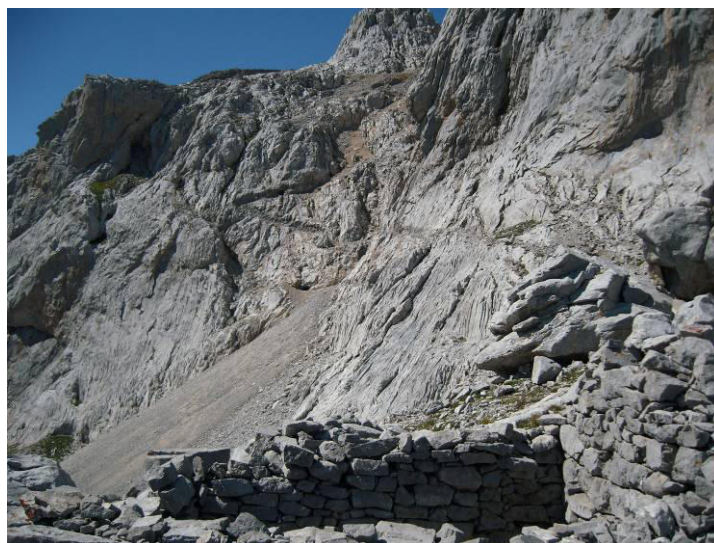
En la parte superior de los pozos P10 y P11 se conservan restos de una antigua edificación, probablemente relacionada con la base del cable de las minas de Altaiz (Figura 116).

Figura 116: Restos de una construcción en la parte superior de P10 y P11, en el camino de subida a Altaiz, posiblemente vinculados al cable de esta mina.

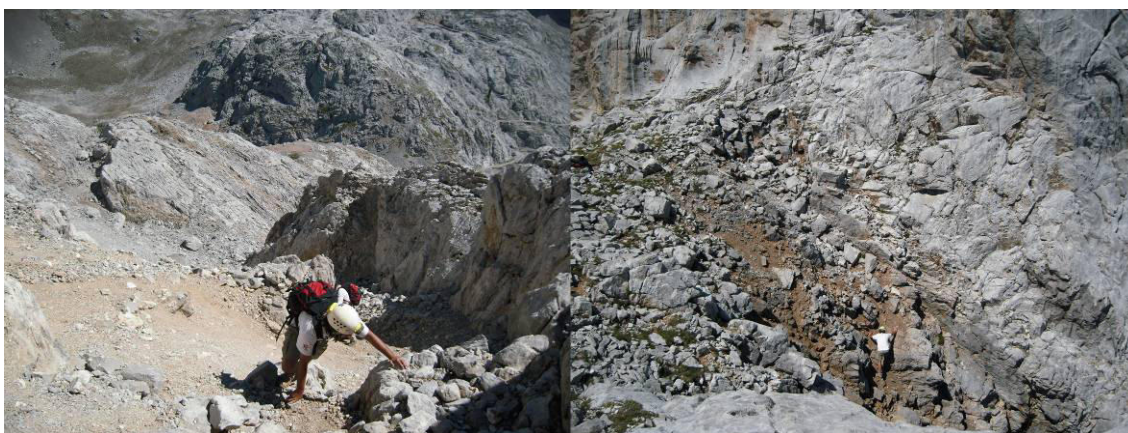
En general, se trata de una zona de alta peligrosidad, no tanto por las propias labores sino por el entorno, una zona de alta montaña con pendientes elevadas y donde son frecuentes los desprendimientos. De hecho, las escombreras se confunden con los depósitos coluviales.

Figura 117: Zanjas en la parte alta del pico de Altaiz, a la izquierda Z1 y a la derecha Z2.

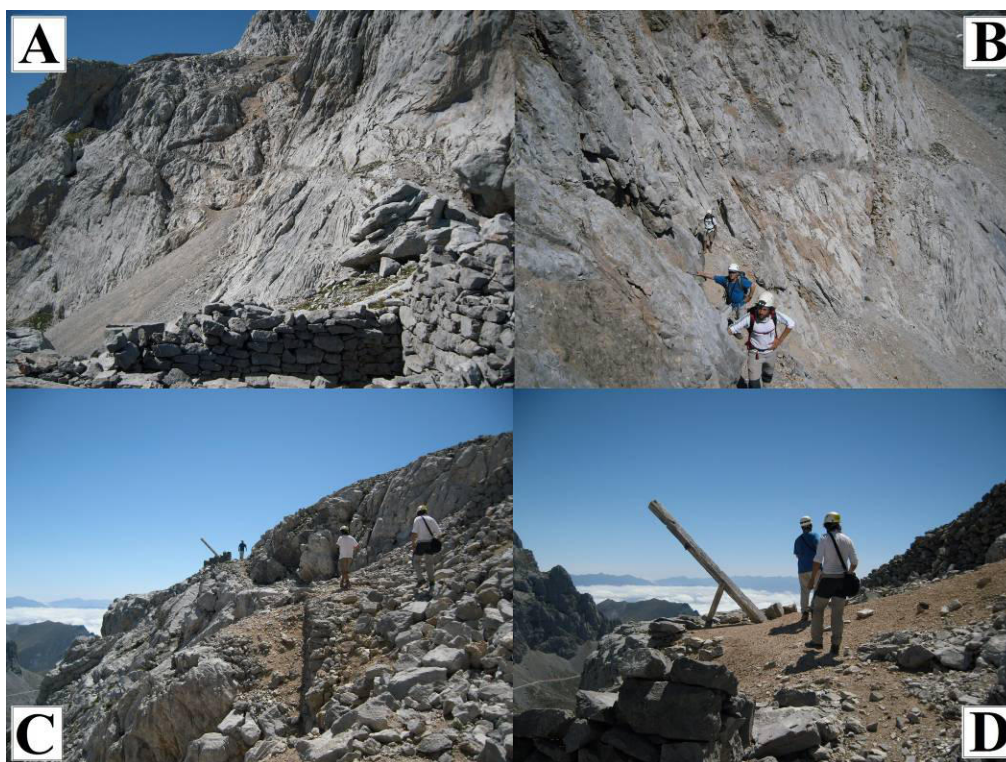
Cabe destacar la inmensa labor de acceso a la mina y para el transporte del mineral que se manifiestan hoy en día con el camino tallado en la roca y los restos del cable (Figura 118).

Figura 118: A y B: camino de acceso a las labores desde el collado de Fuente Escondida. C y D: camino en la parte superior y cable en la cumbre.

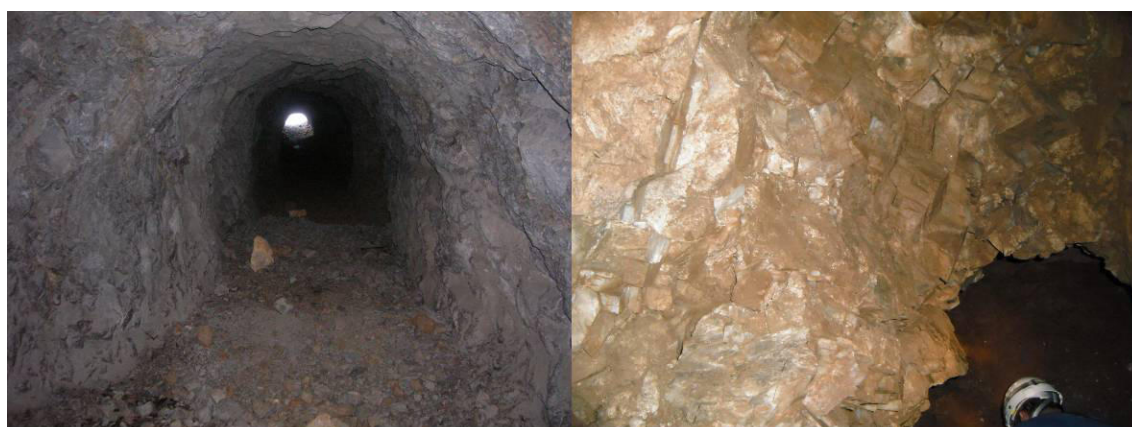
Los recorridos de interior varían mucho en dimensiones, desde pocos metros en el caso de G1 y G6, a varias decenas de metros en la galería G4. Se encuentran en general en buen estado de conservación, principalmente las galerías G2, G3 y G4. Esta última se observan varios filones en los que se aprecian calcitas espáticas (Figura 119).

Figura 119: A la izquierda galería G2 en la que no se aprecia entibación ni signos de inestabilidad. A la derecha filón con calcitas espáticas en la galería G4.

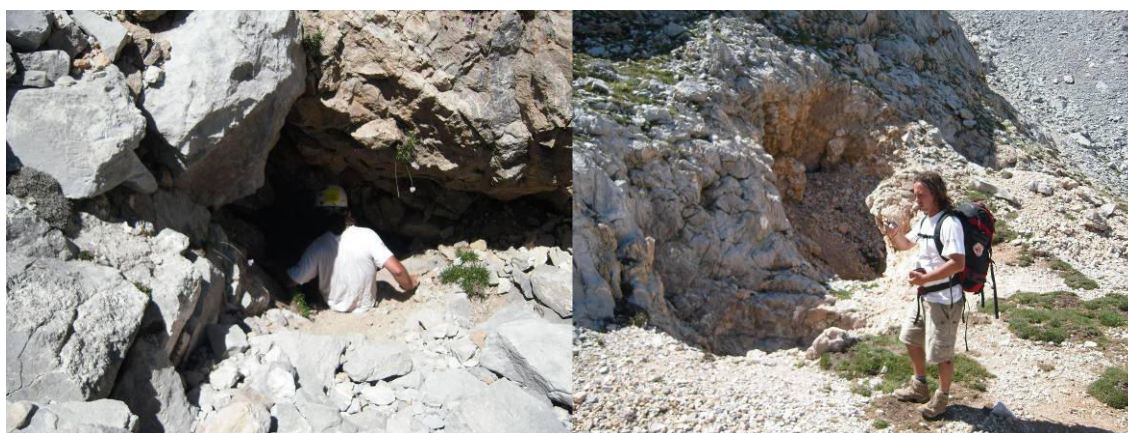
Las labores situadas en la mina San Luis (Figuras 121 y 122 y Tabla 23) se encuentran en muy mal estado de conservación, contabilizándose dos zanjas, Z1 de 6 metros de recorrido, 2 de ancho y 3 de profundidad que presenta bastante peligro; Z2 de 10 metros de largo, 4 de ancho en su zona máxima y hasta 5 metros de profundidad, con una peligrosidad muy elevada. Entre ambas se localiza el pozo P1 de 3 metros de profundidad y el P2 en el interior de Z2 de 6 metros, ambos de secciones semicirculares de 2 m de diámetro. En el extremo norte hay una pequeña galería. Bajo estas labores se localiza una escombrera sin interés patrimonial (como el resto de elementos).

Figura 121: Galería y escombreras de la mina San Luis.

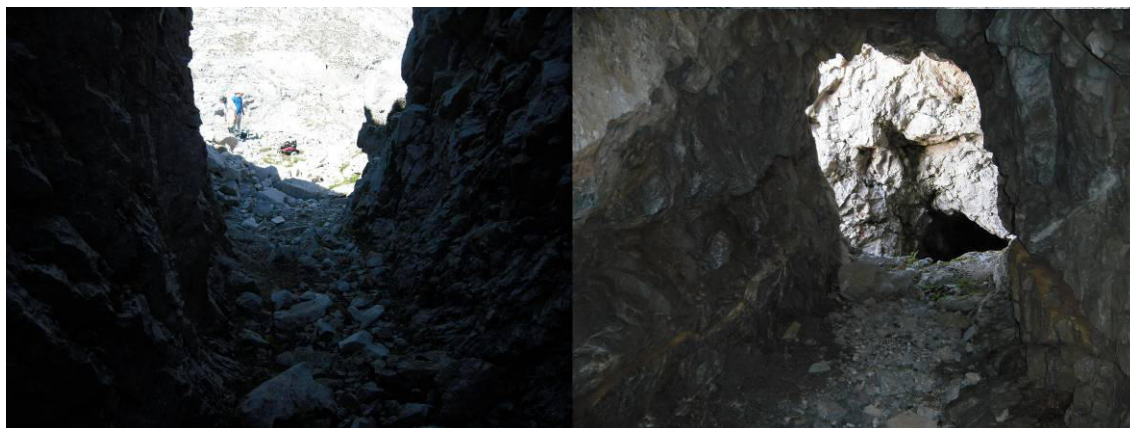
Las labores situadas frente a las minas de Las Gramas, al otro lado del valle, aunque de menores dimensiones que la mina San Luis, se encuentran en mejor estado de conservación, pudiéndose apreciar bien la evolución de las labores típicas de la zona: inicio en zanja de 10 metros de recorrido, 3 de ancho y hasta 5 metros de altura (Z3) y continuación subterránea mediante galerías (G2 y G3). Si bien, la zanja presenta un elevado peligro en la parte superior, en su acceso, no ofrece peligro alguno, siendo la entrada horizontal y estando las paredes completamente estables (Figura 123), al igual que las galerías. La galería G2 tiene un recorrido de 8 metros, una anchura de 2 metros y 2,2 metros de altura; la G3, de las mismas dimensiones pero tan solo 2 metros de profundidad. La zanja situada por encima sí muestra cierto grado de peligrosidad y escaso valor patrimonial. Junto a ella se localizan dos escombreras (Figura 124 y Tabla 24).

Figura 123: Zanja y galería principal de las labores situadas en la parte baja de la Canal de San Luis, frente a Las Gramas.

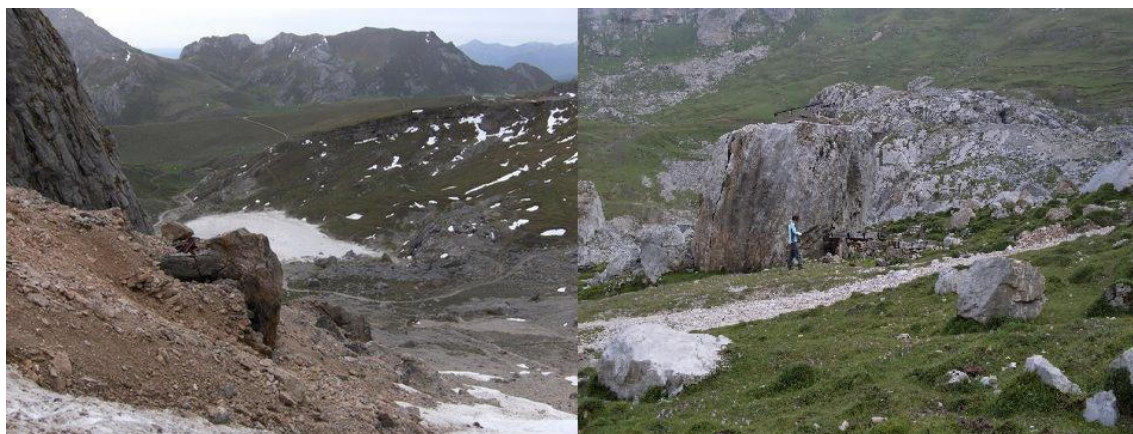
Cabe destacar el polvorín (ED3, Figura 126), en buen estado de conservación y los restos del cable que servía para el descenso del material (ED1 y ED2, Figura 127), muy afectados por los desprendimientos que se producen en la Canal.

Figura 127: Parte superior (izquierda) e inferior (derecha) del cable que servía para transportar el mineral de la parte superior de la Canal del Vidrio a la mina de Las Mánforas.

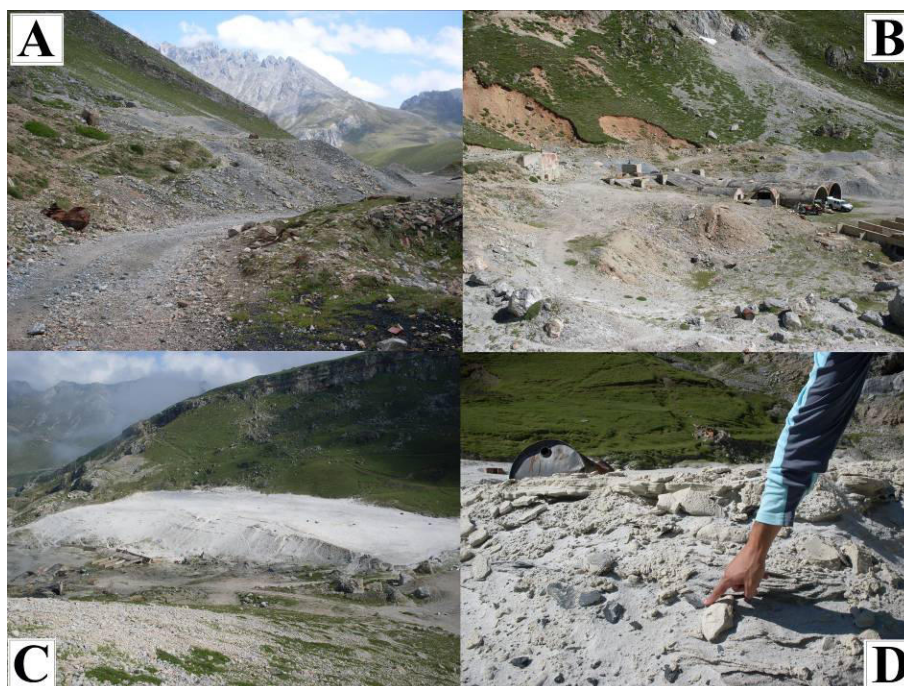
Aguas abajo de la galería de acceso a la mina se localiza una escombrera de algo más de 100 metros de longitud y unos 30 de ancho, cuyas funciones no solo eran de mera acumulación de escombros de la mina, sino que a su vez servía de vertedero en la vida cotidiana de las labores, muestra de lo cual son la gran cantidad de desechos metálicos, vidrios y demás restos de enseres que se encuentran en esta zona (Figura 135).

Figura 135: A: escombrera en la zona oriental de las labores. B: escombros en la zona de los antiguos talleres mecánicos y oficinas. C: dique de estériles. D: niveles metálicos en el dique de estériles. Mina de Las Mánforas.

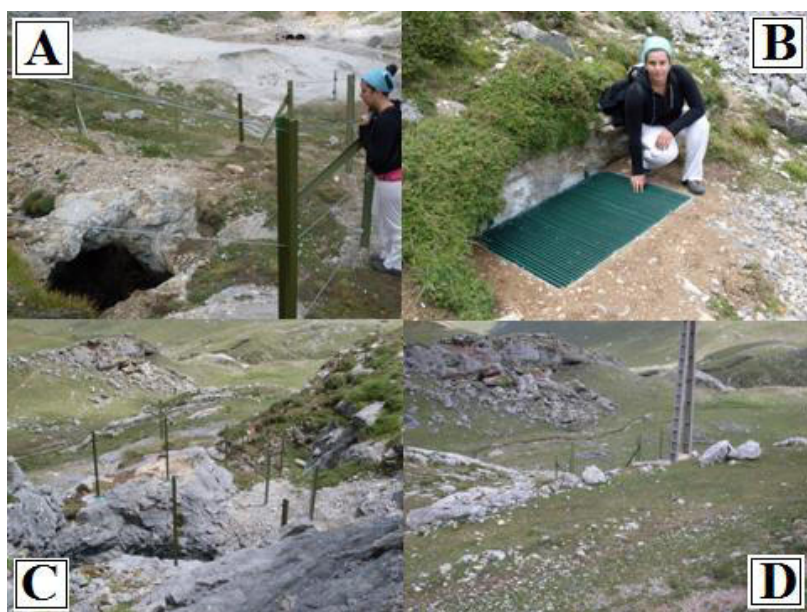
Los pozos de estas minas presentan el mayor riesgo de la zona, motivo por el cual es el área donde se han realizado la mayoría de las intervenciones por parte de las autoridades del Parque. Los cierres perimetrales han sido realizados con espacio suficiente como para prever mayores ensanchamientos de los pozos, por lo que han sido medidas acertadas. Sin embargo, en algunos puntos los cierres de galerías y pozos adosados a paredes, las medidas contempladas no mitigan totalmente el riesgo de caídas (Figuras 140 y 141). Debe entenderse por tanto que algunos de estos cierres son insuficientes para garantizar la seguridad.

Figura 140: Medidas de seguridad realizadas correctamente en los pozos de las labores Zulema-Bat-Manolita: A: vallado perimetral. B: reja de seguridad sobre estructura de hormigón. C y D vallados perimetrales

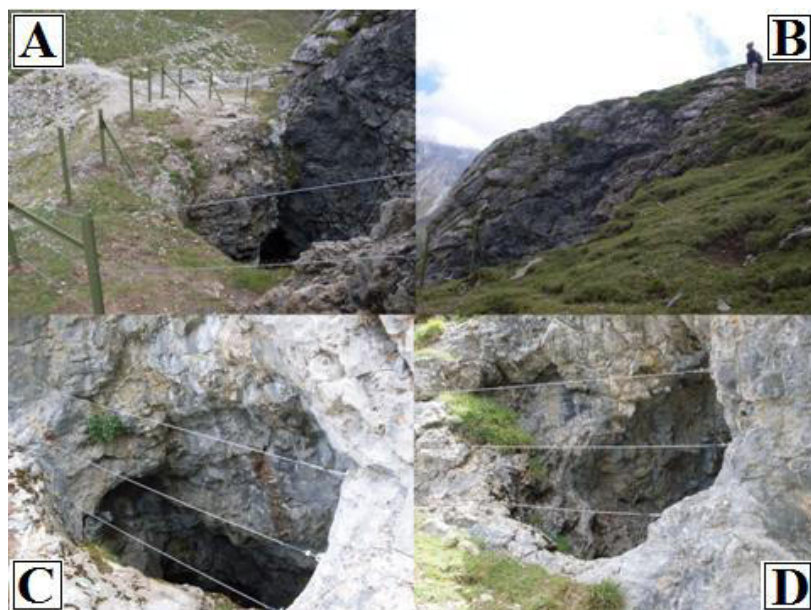
Figura 141: Medidas de seguridad insuficientes en las labores Zulema-Bat-Manolita. A y B, vallado perimetral incompleto. C y D anclajes con spit en pared para cierre de galería y pozos. Ninguna de estas soluciones impide las caídas.

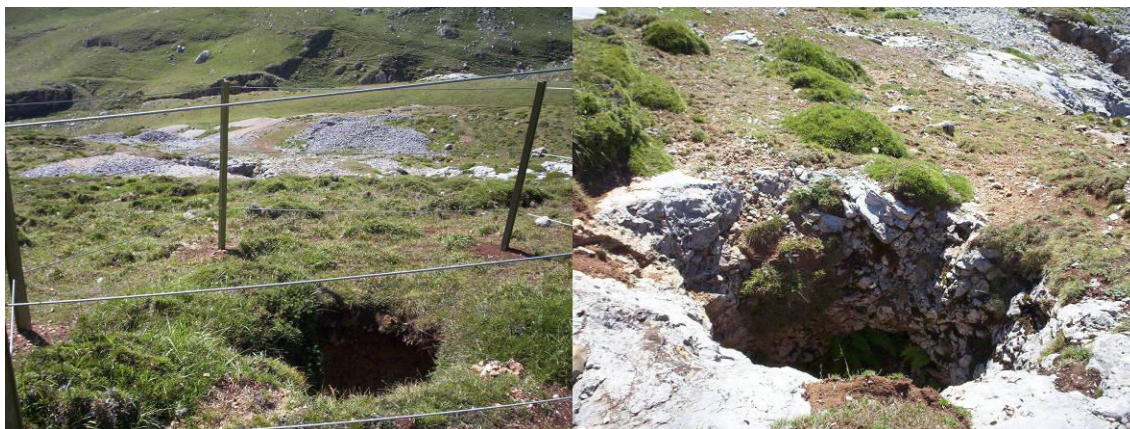
De los dos pozos (Figura 148), uno de ellos, el P1 se encuentra vallado (intervenciones del Parque del año 2009), con perfiles y 3 filas de cables. Se trata del colapso de una posible chimenea minera, de 2 m de diámetro. El pozo P2 conecta con la galería G2. Puede tratarse de una sima ensanchada ya que se aprecian pocas marcas de barrenos.

Figura 148: Pozos P1 (izquierda) y P2 (derecha) en las labores Inés.

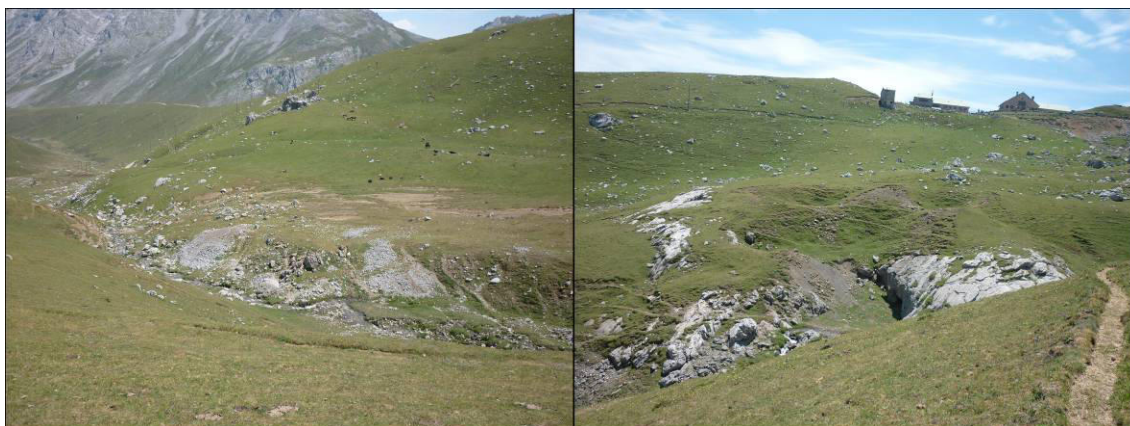
Es una explotación de muy poca entidad sobre un afloramiento calizo, situadas en el arroyo homónimo. Los restos de las labores que se conservan (Figuras 150 y 151 y Tabla 31) son unos trabajos sobre el afloramiento. Se observa material removido en el cauce de lo que podría ser una antigua zanja situada 10 metros arriba de la escombrera E1.

De las dos escombreras que hay en la zona, la E2 parece ser material removido de una escombrera más antigua, seguramente situada aguas arriba, junto a las labores; contiene ejemplares de galena y esfalerita. Ambas se encuentran parcialmente cubiertas por vegetación. En el afloramiento se aprecian pequeños filones de galena.

Figura 150: A la izquierda, escombreras de las labores Resalado. A la derecha, cavidades kársticas junto al arroyo (al fondo, el Hotel-Refugio de Áliva).

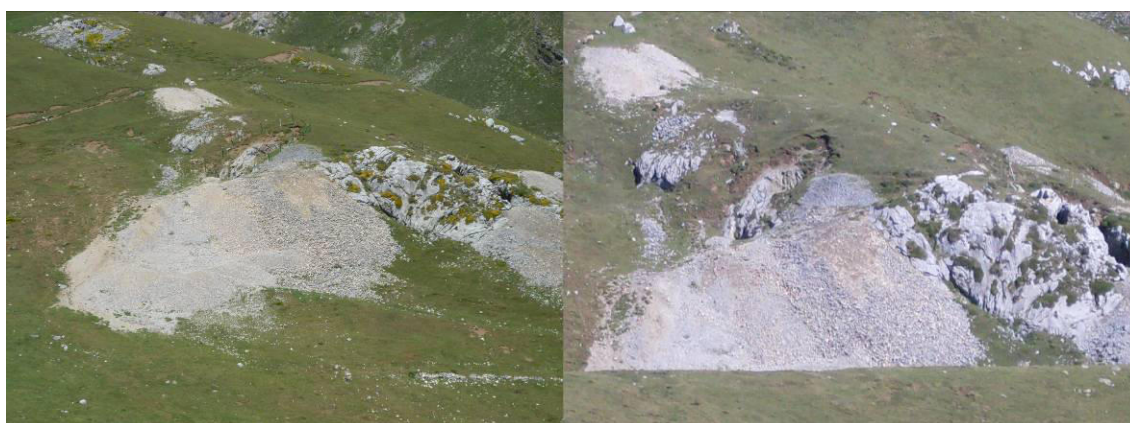
socavones S4, S5, S6, S8 y S9. De los 9 pozos inventariados, ya cuentan con algún tipo de intervención 5 de ellos por parte del Parque Nacional, considerándose en dos de ellos insuficiente dicha intervención; uno de ellos no evita el riesgo de caídas para visitantes (P3) y en el caso del P4 el colapso del relleno podría producir el ensanchamiento de la boca, llegando incluso a afectar al vallado perimetral del mismo. De los recorridos subterráneos, se ha realizado una exploración de las galerías accesibles, no habiéndose encontrado ningún elemento de interés destacable.

Figura 152: Panorámicas de las labores Berto y Piemorena desde el camino del Hotel-Refugio al Chalet Real. A la izquierda imagen tomada en 2015 con el vallado de los pozos P1 y P2 sobre la escombrera E4. A la derecha en 2010 antes de la intervención.

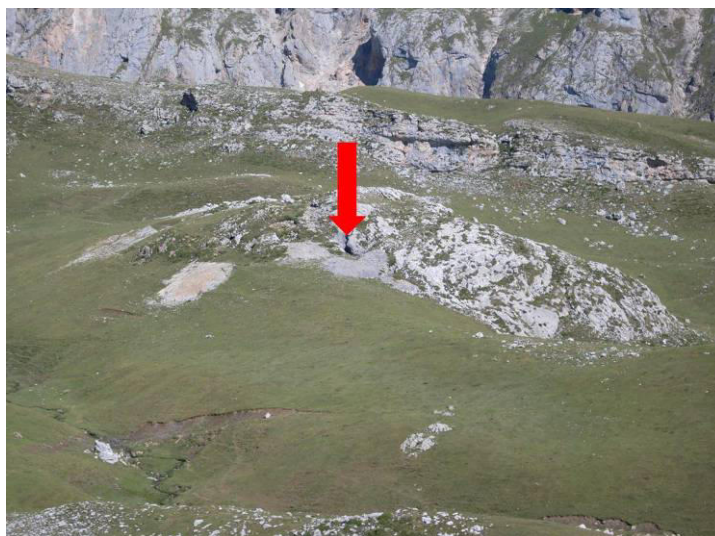
Al igual que las labores Berto, son explotaciones mineras de pequeñas dimensiones (Figura 154) y con frentes de muy poco recorrido, en las que los vestigios de la actividad son de escaso tamaño. En general, el mayor peligro que presentan son los pozos y alguna de las zanjas que no tienen protección. En cuanto a valor patrimonial, no encontramos ningún elemento minero digno de destacar y tampoco hay estructuras geológicas notables.

Figura 154: Panorámica de las labores Rosario. La flecha indica la situación de la galería G1 y el pozo P1. Las labores Poquito están situadas por detrás de este promontorio calcáreo.

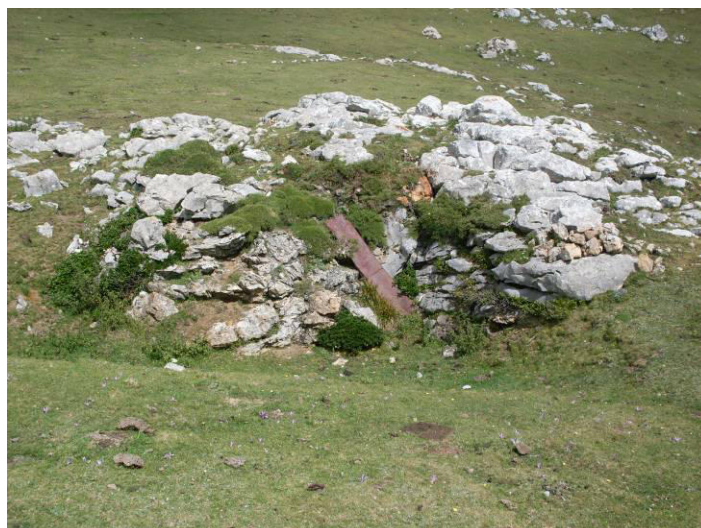
Además de las explotaciones encontramos acumulados en el socavón S4 restos de vertidos metálicos, sin ningún interés patrimonial (Figura 157).

Figura 157: Restos de vertidos en el socavón S4 de las labores Rosario.

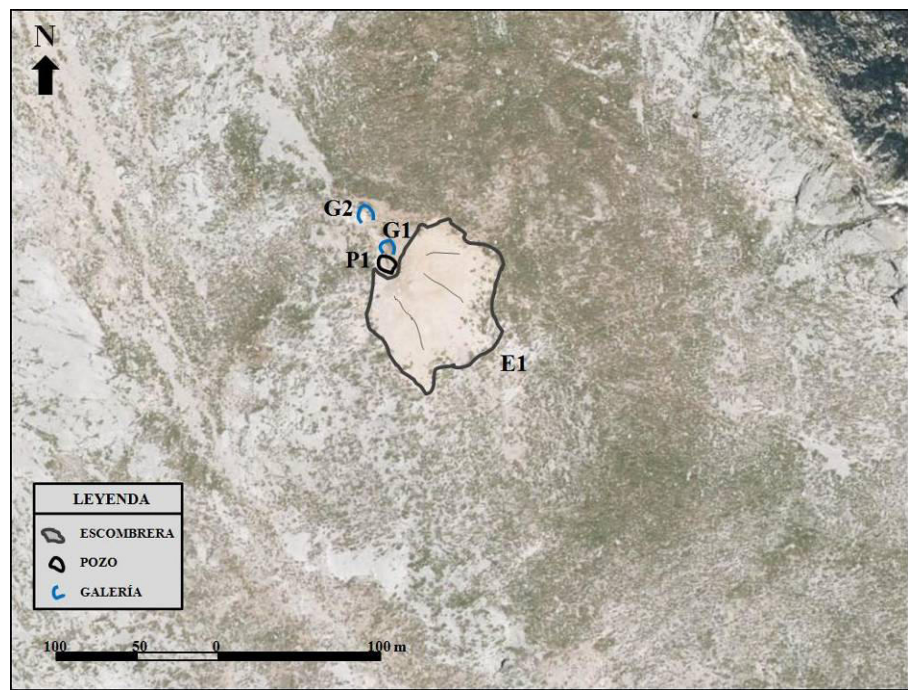
Situadas en el extremo del cordal de Juan de la Cuadra, a una altura de 1880 metros, se encuentran estas pequeñas labores a las que se accede por un camino casi desaparecido hoy en día (Figura 161). Se trata de dos galerías con un recorrido de apenas veinte metros cada una, situadas en dos niveles, aunque sin conexión aparente entre ellas. A la galería inferior se accede por un pozo de casi 4 metros de diámetro y 3 metros de profundidad (Figura 162 y Tabla 35).

Figura 162: Elementos mineros de Marta Navarra.

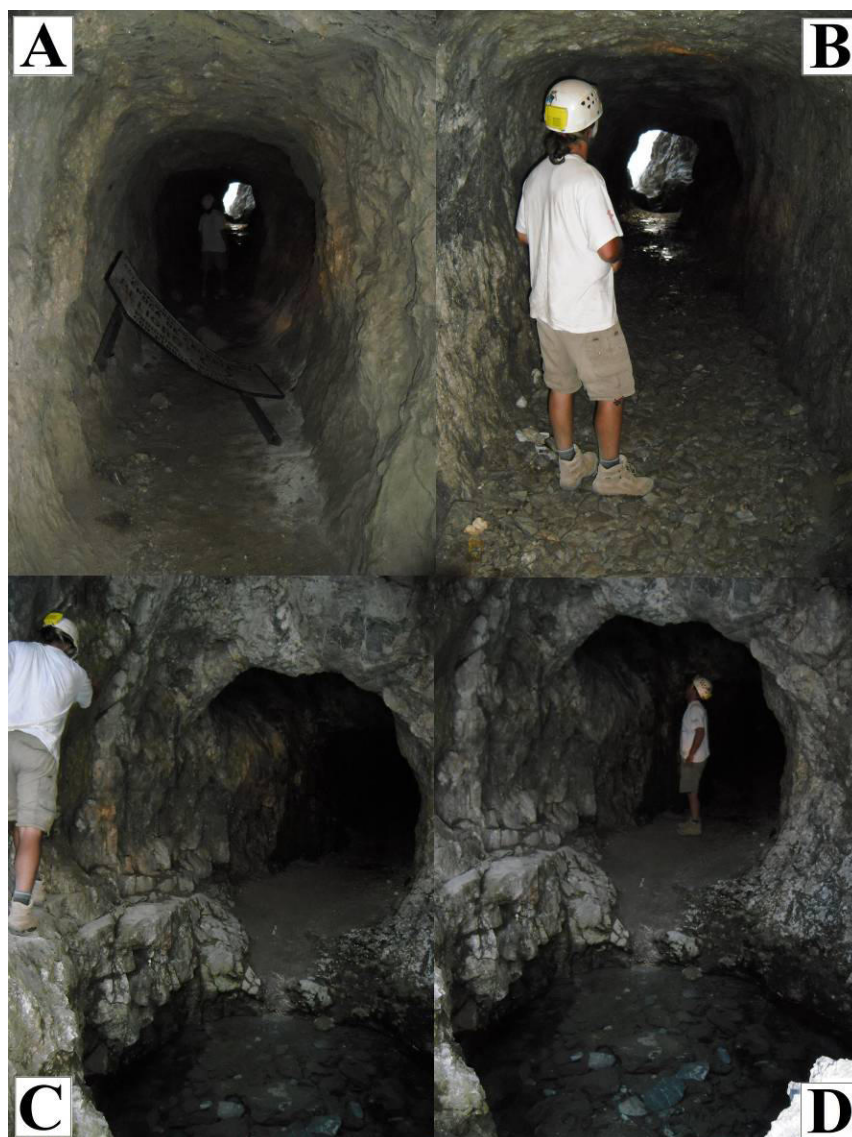
La dirección predominante de la explotación es SO-NE. La galería, con una sección aproximada de 2x2 metros, se encuentra en perfecto estado de conservación; no se aprecia ningún tipo de sostenimiento ni caída de bloques. A los 5 metros se localiza una zona inundada debido a un taponamiento en el acceso (imágenes C y D de la Figura 168). Pasada esta zona, se llega a un sector de anchurones y realces que ascienden a un nivel superior (Figura 169). Continuando por la galería principal, los siguientes veinte metros se encuentran con el suelo cubierto de zahorra, una rehabilitación posiblemente llevada a cabo por técnicos del Parque (imagen B de la Figura

Figura 168: Interior de la mina de la Vueltona. A: cartel de Coto Nacional de Caza en la galería principal. B: zahorra en los primeros metros de la galería principal. C y D: paso sobre el pocillo donde se inicia la rampa a un nivel inferior.

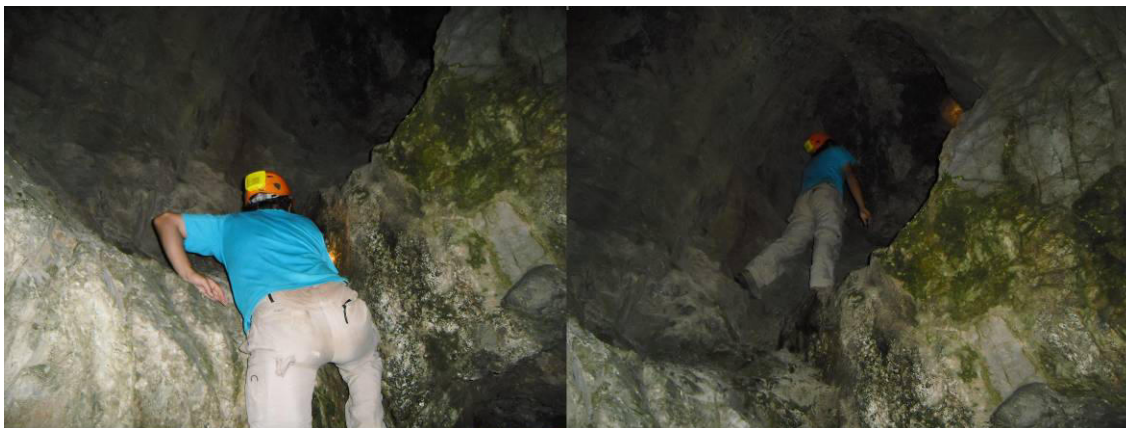
El laboreo de esta pequeña mina consistiría en explotar los realces (Figura 169) dejando caer el mineral por gravedad al nivel inferior, el cual servía para evacuar la mena al exterior. Este nivel es horizontal, para facilitar el trasiego de carretillas.

Figura 169: Realces al inicio de la mina de la Vueltona.

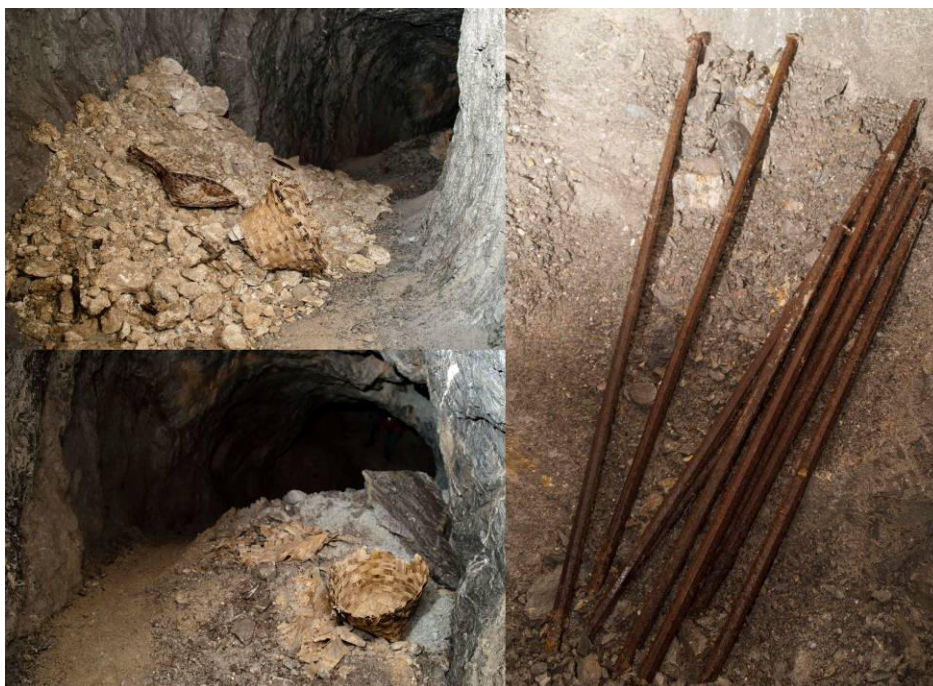
Figura 170: Canastos sobre acopios de calaminas y barrenas almacenadas en el interior de Las Gramas Alta. Fotografías cortesía de Bernard Hivert.

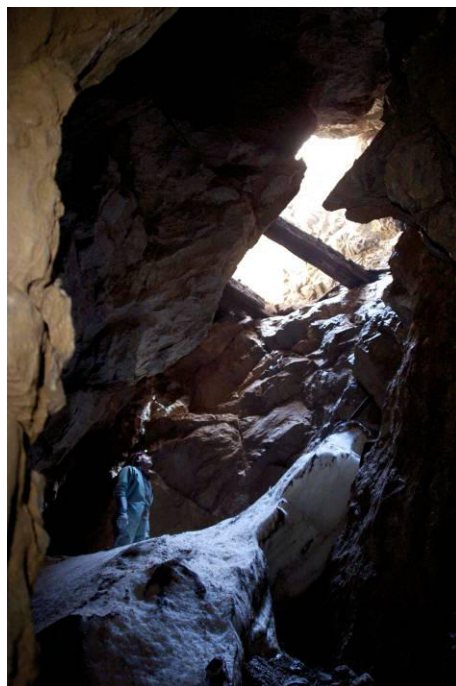
Figura 171: Pozo P7 de Las Gramas. Se conservan los estemples de madera que sujetarían la estructura para izar tanto al personal como el material. En profundidad este pozo conecta con la galería G3.

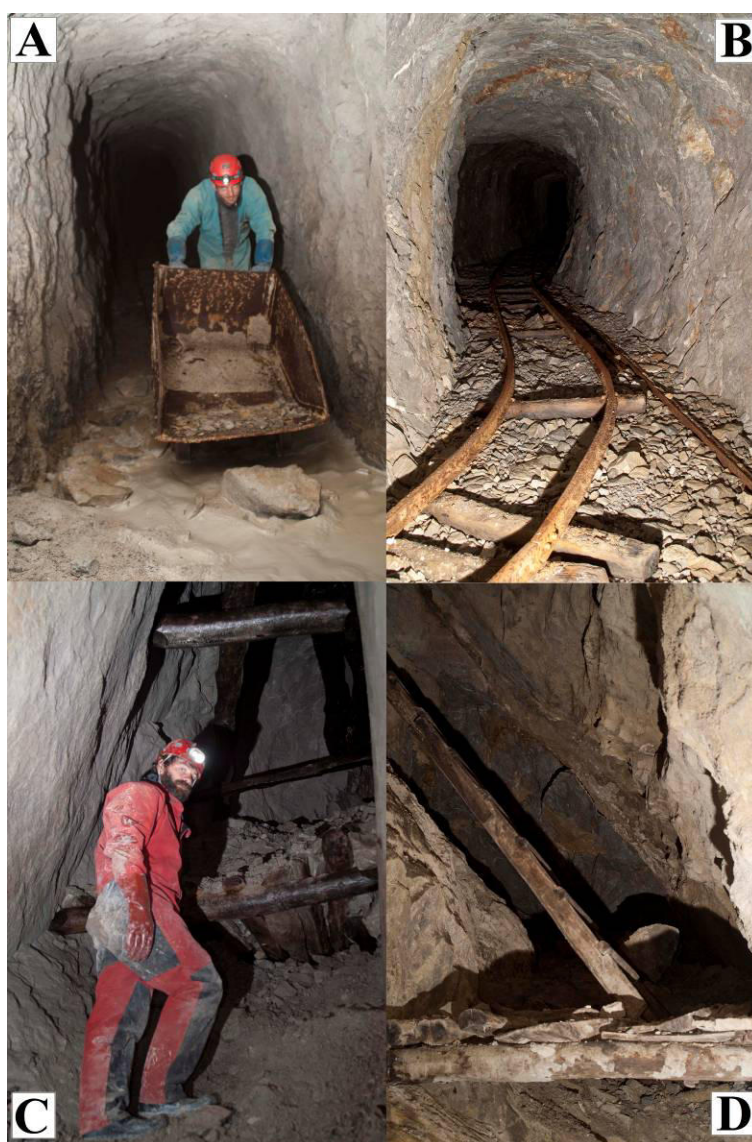
Pueden apreciarse varios frentes de explotación, con los realces y los estemples de madera (imagen C de la Figura 173), e incluso un plano inclinado en el que se observa una zona de fractura algo milonitizada y mineralizada (imagen D de la Figura 173).

En cuanto a la estabilidad, tan solo el acceso y las conexiones mediante pozo, presentan zonas de posibles caídas de bloques. Una vez dentro, las galerías son completamente estables, no apreciándose cuñas ni desprendimientos de bloques en ninguna parte del recorrido.

Figura 173: A: vagoneta de mina. B: raíles y tubos para aire comprimido. C: realces. D: plano inclinado. Gramas Alta. Fotografías cortesía de Bernard Hivert.

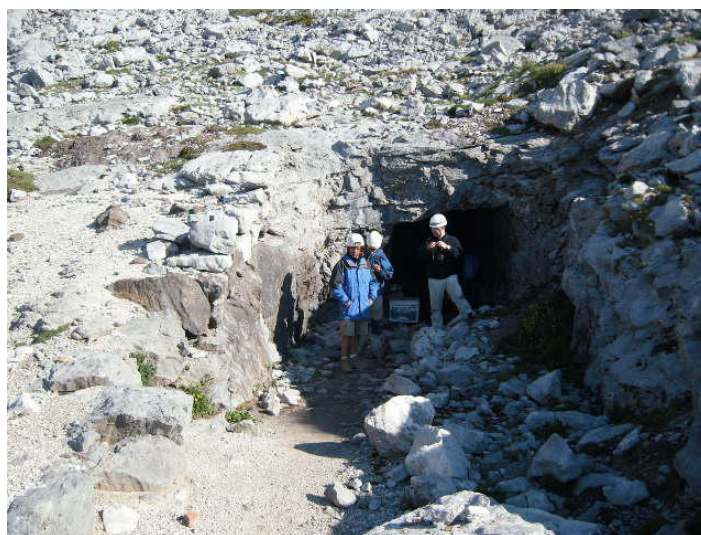
Figura 174: Acceso en zanja a la galería G3 de Las Gramas.
